Michael Holler, Herbert Juling

# Neue Abdichtungsmaterialien bzw. -kombinationen – der Teufel steckt wie immer im Detail

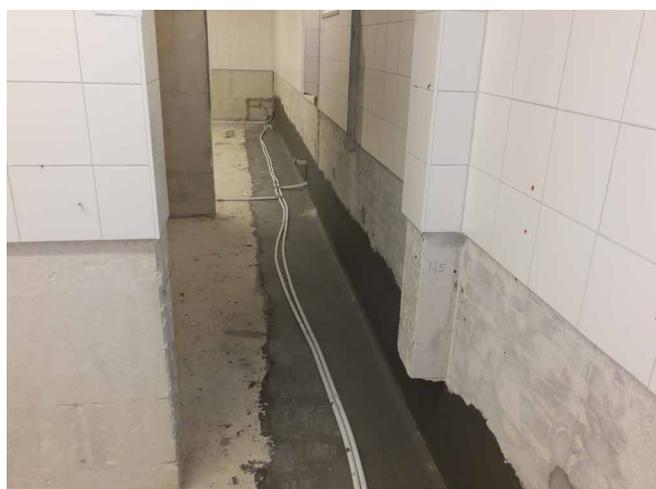
Bei einer abschließenden Routinekontrolle durch die örtliche Bauleitung und den Autor wurde bemerkt, dass sich an einigen Stellen im Hohlkehlenbereich infolge einer zu dicken Auftrags-

stärke kleinere Risse in der FPD gebildet hatten. Im Rahmen dieser Feststellung und einem anschließenden Aufschneiden der FPD in diesen Bereichen stellte man fest, dass die FPD nur sehr wenig Haftung zum Untergrund aufwies bzw. dass sich unter der FPD eine hellgraue, staubige Schicht befand.

Abb. 1: saniertes Boden/Wand-Anschlussbereich

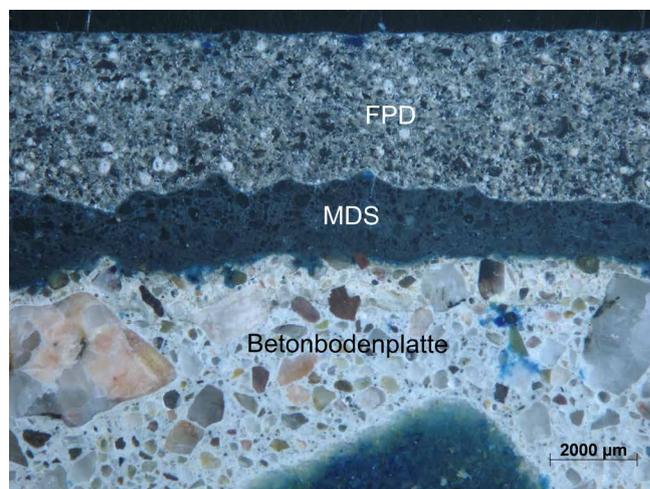
Es war aber auch erkennbar, dass die Versagenszone in allen Fällen immer innerhalb der MDS aufgetreten ist, was bereits bei den Haftzugprüfungen makroskopisch erkennbar war. Die Querschliffe wurden zusätzlich im Rasterelektronenmikroskop (REM) untersucht, um die Ursachen für das Versagen der MDS zu ermitteln. Hierfür war es erforderlich, die Präparate mit einer leitfähigen Schicht zu überziehen (Kohle-Bedampfung).

Abb. 2: Übersicht Schichtenaufbau

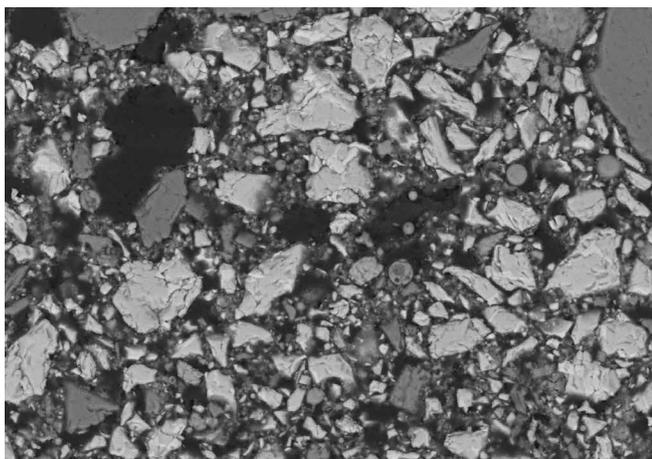
Chemische Verbindungen, die schwerere Elemente enthalten, erscheinen in der Rückstreuabbildung heller als Verbindungen, die aus leichteren Elementen aufgebaut sind. Durch diesen Materialkontrast können im REM unterschiedliche Bestandteile (Phasen) einer Probe erkannt und unterschieden werden. Im vorliegenden Fall konnte auf diesem Wege dargestellt werden, dass die mit Kieselsäure behandelte Betonoberfläche ein kompaktes Matrixgefüge zeigte und als Versagensursache ausgeschlossen werden kann. Im Gefüge der MDS zeigte sich jedoch kein ausgebildetes Bindemittel (Abb.3). Die Füllstoffe und Zementklinker liegen wie locker geschüttet nebeneinander, ohne dass sich zwischen ihnen ein mineralisches Bindemittel ausgebildet hätte. In höherer Vergrößerung (Abb. 4) erkennt man die im RE-Bild heller erscheinenden Zementklinker, die aber keine Hydratsäume ausweisen und auch keine Bindemittelmatrix ausgebildet haben.

Die auf die mit Kieselsäure behandelte Oberfläche der Betonbodenplatte aufgebrachte MDS hat kein mineralisches Bindemittel ausgebildet, obwohl hier ein zementäres System vorliegt. Bei

Zugbelastung versagt das Schichtsystem innerhalb der MDS. In allen Fällen (makroskopische Beurteilung der Abrisse nach dem Zugversuch und der eingegangenen Proben) lag der Versagenshorizont in der MDS. Offensichtlich ist der Hydratationsprozess des zementären Systems der MDS nicht in Gang gekommen bzw. sehr früh unterbrochen worden.

Abb. 3: REM Vergrößerung 200x, MDS

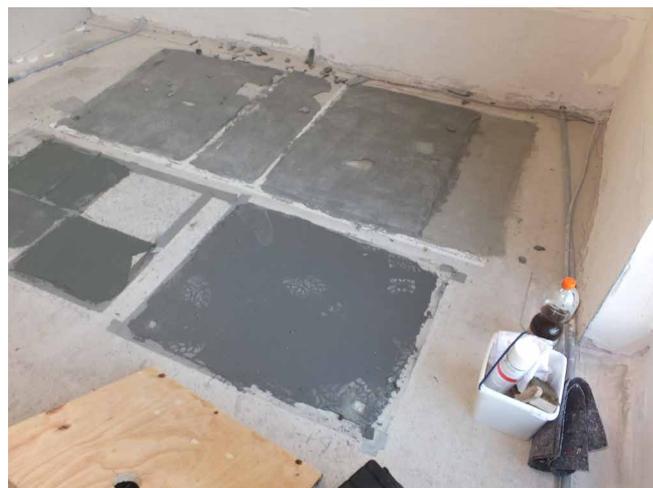
Es wurde schnell klar, dass die Haftzugprobleme im Bereich der MDS zu suchen waren. Der Hersteller führte dies auf Anwenderfehler zurück. Nach Rücksprache erstellte der Hersteller durch seinen eigenen Techniker verschiedene Probeflächen mit dem vorgegebenen Schichtaufbau und alternativen Varianten.

Anschließende Haftzugprüfungen ergaben hier jedoch auch wieder schwankende Werte, die teilweise wieder unter 0,5 N/mm<sup>2</sup> lagen. Partiiell ließ sich die FPD von Hand abziehen. Die gesamte Innenabdichtung wurde in der Zwischenzeit rückgebaut, da keine ausreichende Haftung nachgewiesen werden konnte und die besagten Hydratisationsprobleme in der MDS vorhanden waren.

Es wurden anschließend noch weitere Probeflächen teils vom Anwender, teils vom Hersteller ausgeführt. Die Haftzugwerte sind leicht angestiegen, eine ausreichende Hydratisierung der MDS konnte jedoch unter Zugrundelegung des ursprünglichen Applikations-/Anwendungsverlaufs nicht erreicht werden.

Abb. 5: Probeflächen

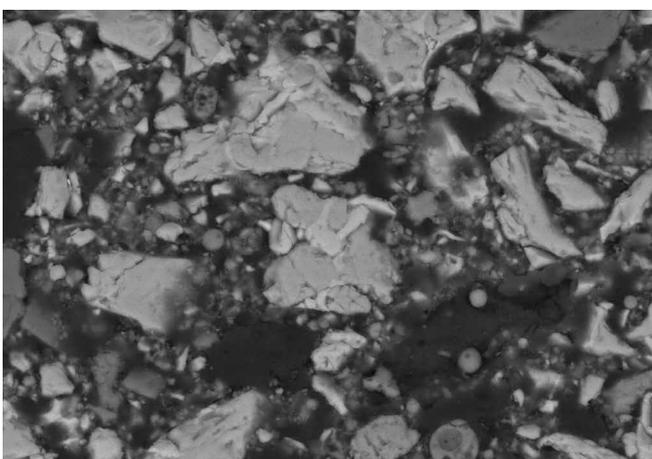
Abb. 4: REM Vergrößerung 400x, MDS

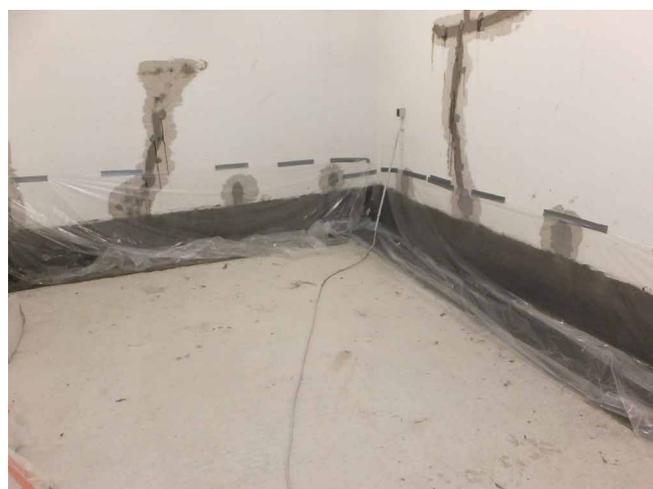
Abb. 6: Schutz der MDS mit Folie

- dass die MDS anstatt in einfacher dünner Lage zweifach aufgetragen wurde,
  - die Betonflächen sehr stark vorgenässt wurden,
  - die MDS nach der Applikation durch eine Folie 2-3 Tage lang vor dem zu frühen Austrocknen geschützt wurde,
- gelang die Hydratisierung der MDS. Danach wurde die FPD nach Herstellervorgabe aufgebracht. Bestätigt wurde dies wieder durch entnommene und mikroskopisch untersuchte Bohrkern. Mit der optimierten Anwendungsmethode zeigen die Zementklinker eine deutliche Hydratationszone an der Oberfläche, erkennbar durch einen dunkleren Saum. Zwischen den Zementklinkern und Füllstoffen hat sich eine kompaktere Bindemittelmatrix gebildet, die zu einer deutlichen Festigkeitssteigerung führt. Auch die im Anschluss durchgeführten Haftzugprüfungen ergaben Werte, die deutlich über den geforderten  $0,5 \text{ N/mm}^2$  lagen.

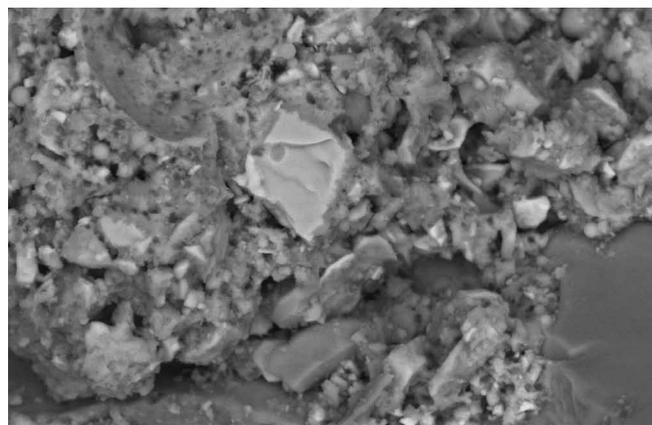
6019-17: BK II

Abb. 7: Hydratisiertes Zementkorn, abgedeckte MDS, REM Vergrößerung 900x

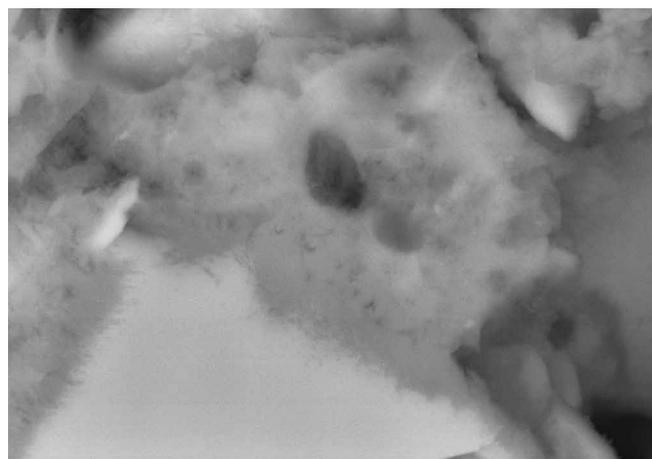
6019-17: BK II

Abb. 8: In höherer Vergrößerung ist der Hydratsaum bestehend aus Calciumsilikathydrat um den ansonsten noch trocken gebliebenen hellen Zementklinkerkern als dunklere Oberflächenzone gut zu erkennen.
